TRAVAUX DE RÉTABLISSEMENT DE LA CONTINUITÉ ÉCOLOGIQUE SUR LA COISE

DOSSIER DE DECLARATION D'INTERET GENERAL

Tronçons 6 et 7

Communes de Larajasse, Coise et Saint Symphorien sur Coise

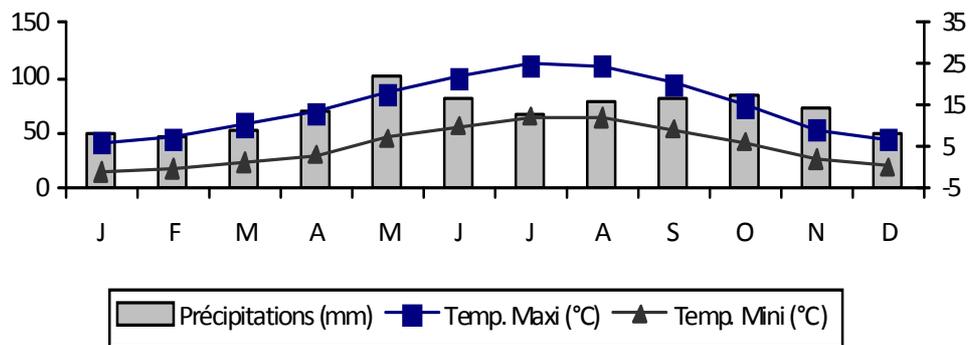
Données climatiques moyennes enregistrées à Saint-Symphorien-sur-Coise sur la période 1971-2000

Avec un cumul moyen de 827 mm par an à Saint-Symphorien, les précipitations apparaissent modérées. Une différence géographique en termes de répartition des précipitations est observable à l'échelle du bassin versant de la Coise. Les précipitations sont d'autant plus faibles dans la plaine du Forez (environ 700 mm à la station météorologique d'Andrézieux-Bouthéon) alors que les crêtes du haut bassin peuvent recevoir de l'ordre de 850 mm (station météorologique de Grammond).

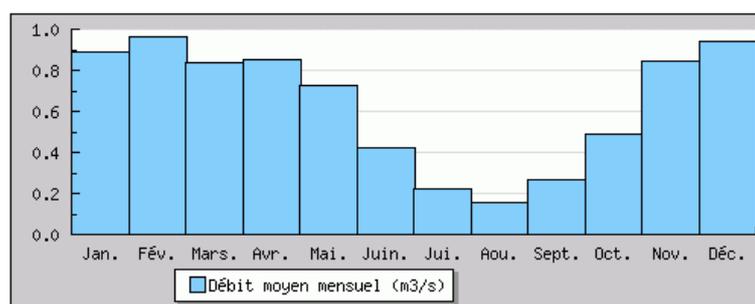
La Figure ci-dessous détaille les débits mensuels moyens enregistrés sur la station de suivi limnimétrique de la Coise au Nézel (commune de Larajasse) - suivi réalisé entre 1970 et 2013.

Le module s'élève à 0,63 m³/s au niveau de cette station. La surface de bassin versant drainée au droit de cette station est de 61km² avec un écoulement spécifique de 10,4 L/s/km².

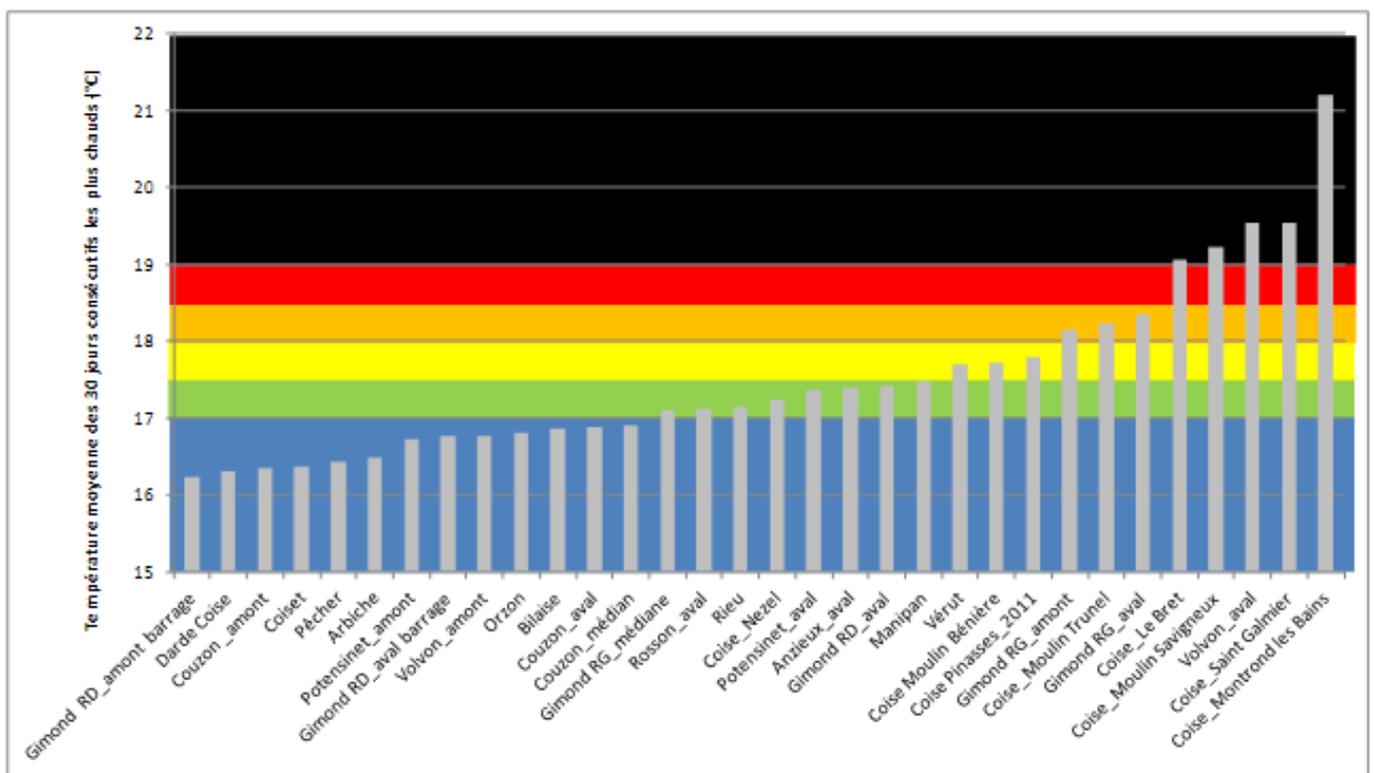
La période la plus chaude se situe au mois d'août avec un pic autour du 21. Sur la base de la température moyenne journalière sur les 30 jours consécutifs les plus chauds, la station la plus fraîche se situe sur la Gimond rive droite en amont du barrage. Cette station située à 685m d'altitude fait partie des plus élevées et bénéficie d'un bassin versant dépourvu de retenues collinaires qui culmine à plus de 800m. Les stations de la Coise aval sont logiquement les plus chaudes. Entre les deux, on retrouve un grand nombre de stations (21 sur 32) qui bénéficient d'un régime thermique favorable ($T_{moy30} < 17-17,5^{\circ}\text{C}$) et un groupe de stations à régime thermique perturbé intégrant des stations très variées de la Coise intermédiaire à l'amont de la Gimond RG. Notons le cas particulier du Volvon aval qui fait l'objet d'un régime thermique très dégradé à seulement 11,6km de la source.

La qualité thermique des tronçons 6 et 7 de la Coise est loin d'être catastrophique pour le milieu mais elle se dégrade néanmoins à partir du Nézel où elle dépasse les 17°C.

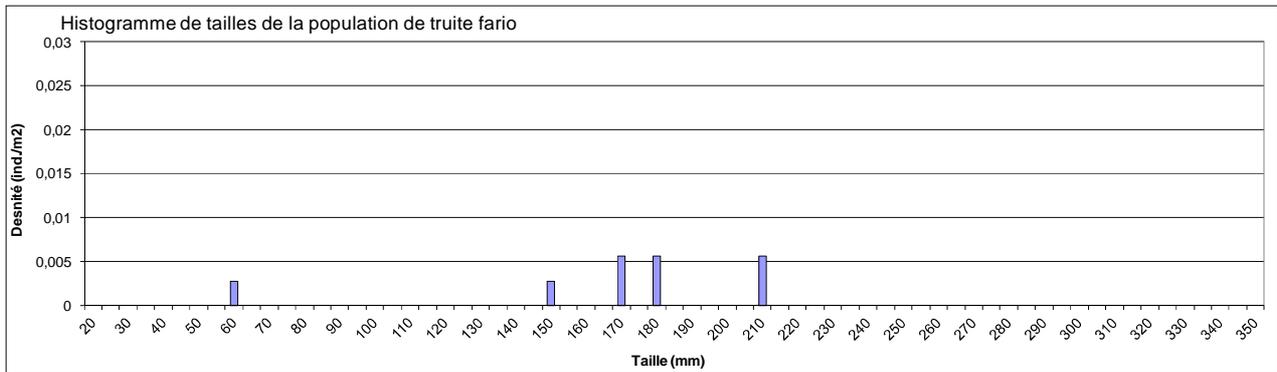
Histogramme de taille de la population de truite fario sur la station du Nézel (amont tronçons)

A la lecture des histogrammes de taille de la population de truite fario on observe que le recrutement semble fonctionnel sur la station amont contrairement aux secteurs du Nézel et des Pinasses. Les éléments toxiques identifiés dans l'eau, notamment en période de développement embryo-larvaire (nitrites), et les difficultés de déplacement des géniteurs à cause des seuils peuvent expliquer ce phénomène. La seule population qui semble équilibrée (même si les densités sont très faibles) est celle des Pinasses avec des juvéniles de l'année (50 à 80mm), des individus d'un et deux ans (150 à 200mm) et des gros adultes (>25cm).

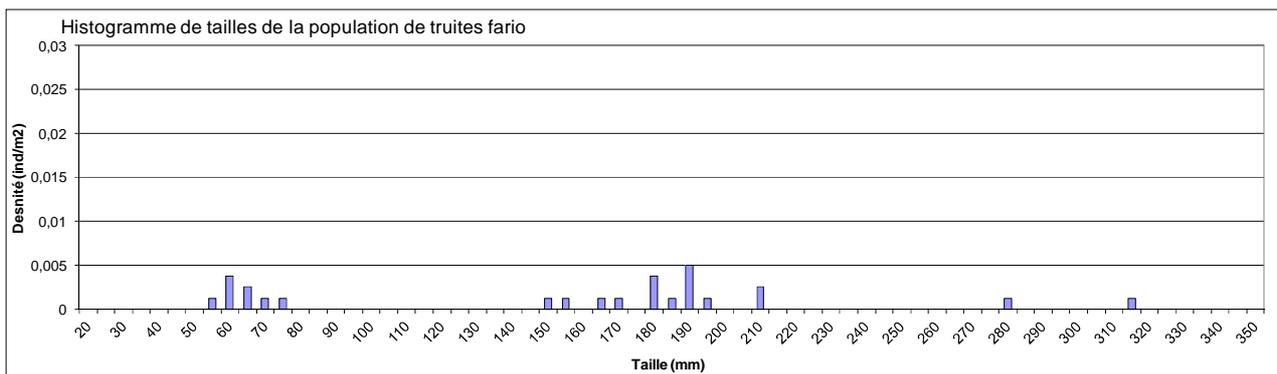
Histogramme de taille de la population de truite fario sur la station des Pinasses (aval tronçons)

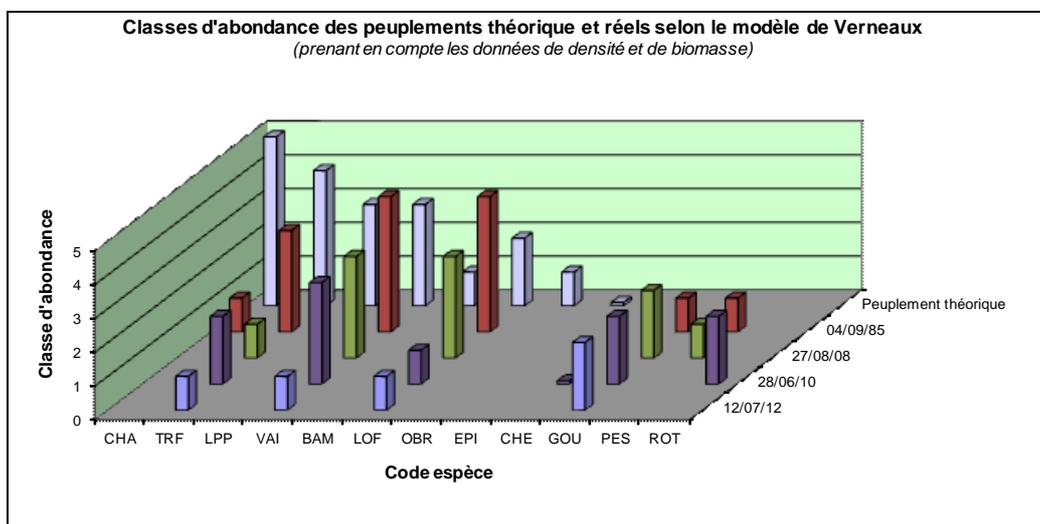
Classes d'abondance des peuplements sur la station du Nézel (amont tronçons)

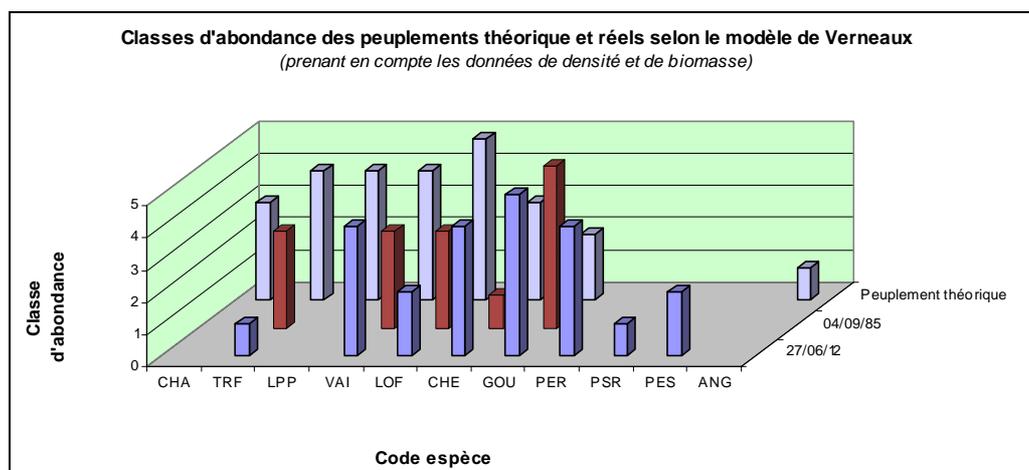
Classes d'abondance des peuplements sur la station des Pinasses (aval tronçons)

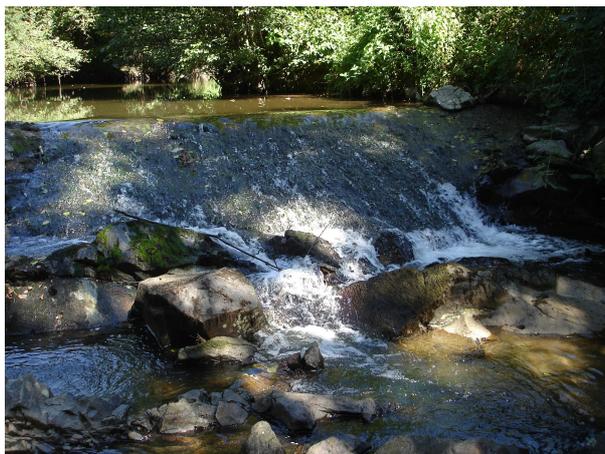
vue aval

Commentaires : Seuil en amont du Pont neuf, il est construit en béton. Une forte inclinaison du coursier, une rugosité très faible et l'absence de fosse d'appel, rendent impossible toute montaison. Le seuil est construit sur un affleurement de roche-mère. Infiltrations dans béton.

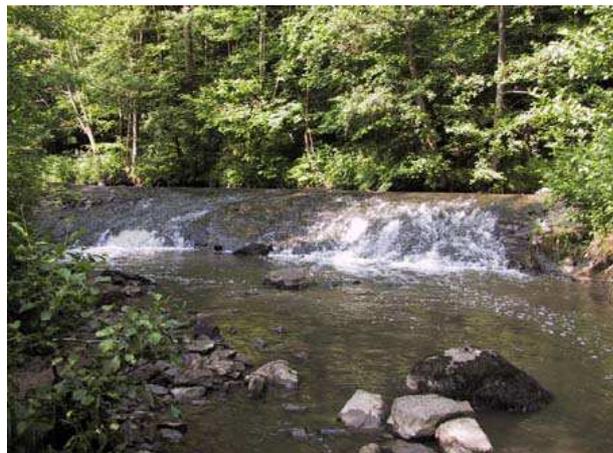
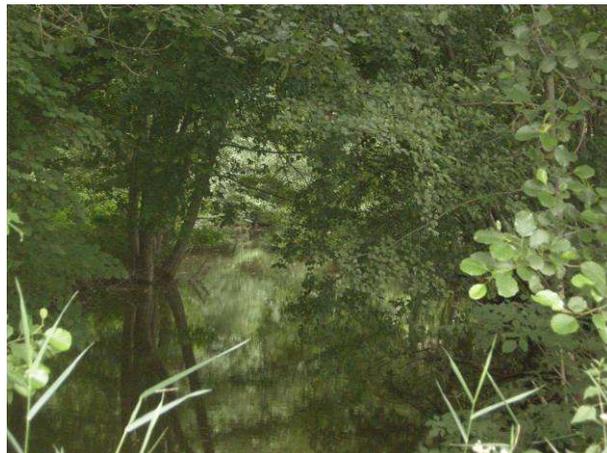
Seuil du moulin Fulchiron

vue aval

vue amont

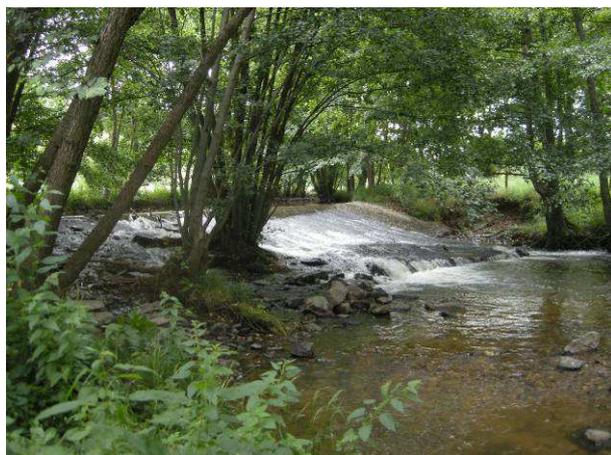
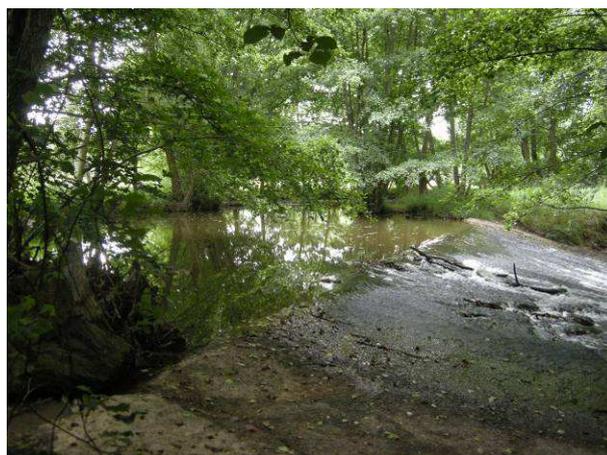
Seuil du Rivat aval

vue aval

vue amont

Commentaires : Ouvrage Grenelle, le seuil est construit à l'origine à partir de pierres hourdées et consolidé par la suite par une couche superficielle de béton. Il présente une importante rupture de pente (en U) qui annule toute possibilité de franchissement. Ouvrage est en mauvais état, un renard hydraulique se créant à l'aval du coursier.

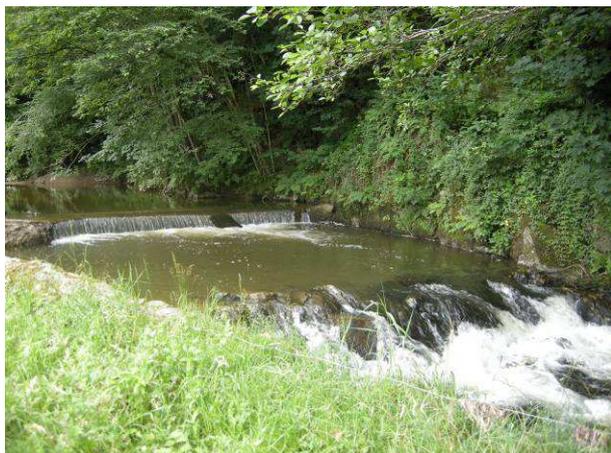
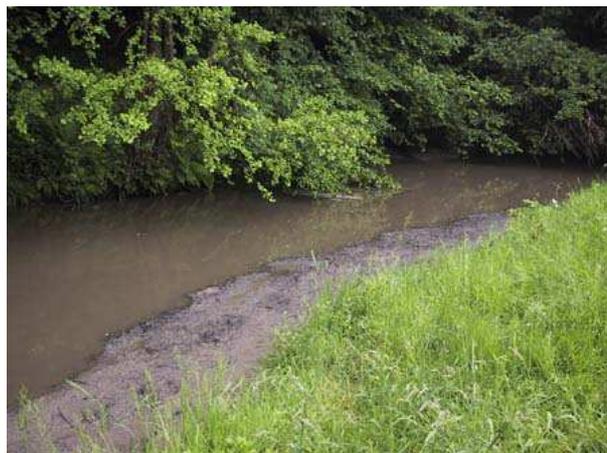
Seuil de Choules / les Berthières

vue aval

vue amont

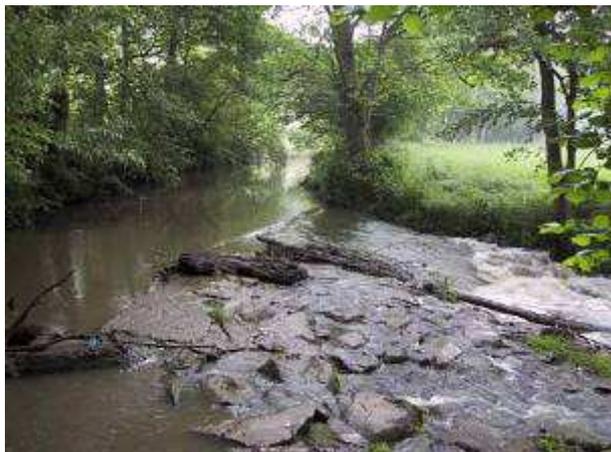
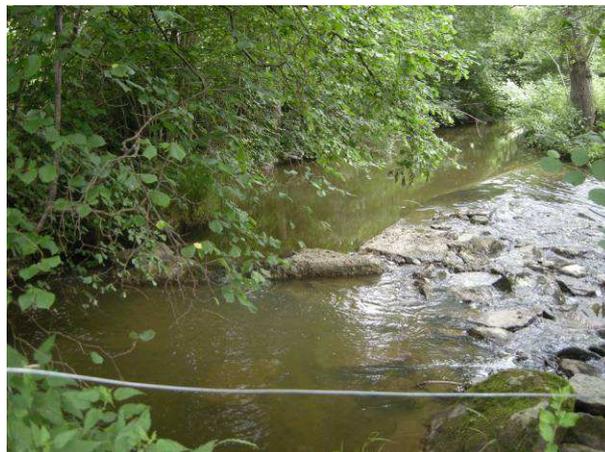
Seuil de la Gironnière

Vue aval

vue amont

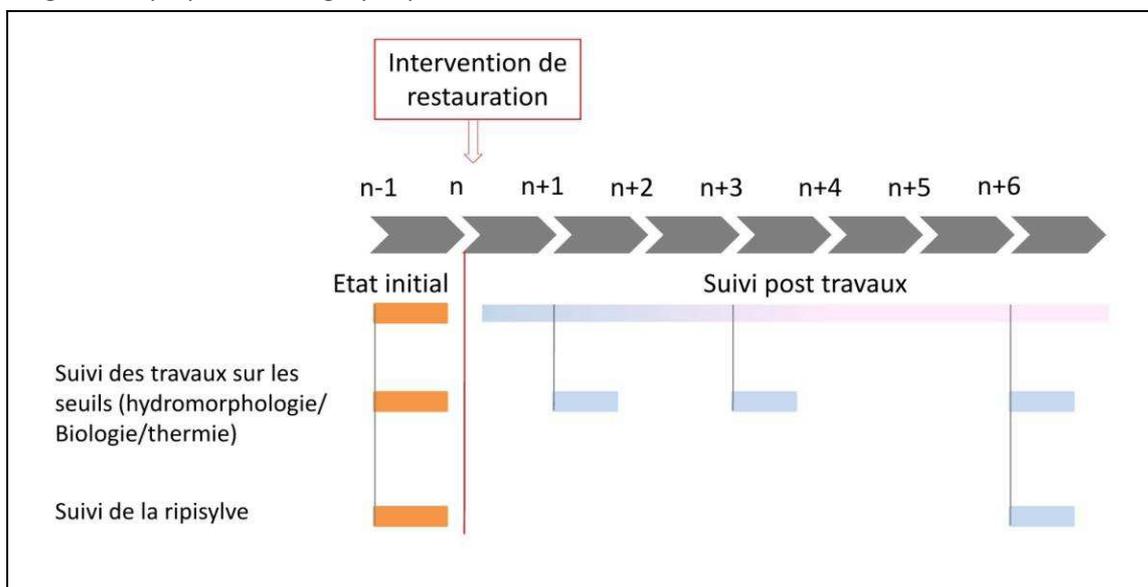
Le phasage est expliqué dans le graphique ci-dessous :

- un état initial **de la station**
- par station :
 - un suivi thermique estival et hivernal à l'aide de thermographes positionnés en continu sur le cours d'eau
 - un suivi piscicole : inventaires piscicoles et analyse des peuplements et des biomasses ;
 - un suivi géomorphologique : profil en long, recueil des données sur les transects, suivi de la granulométrie et des hauteurs d'eau, répartition des faciès d'écoulement ;
 - une expertise visuelle technique.
