TRAVAUX DE RETABLISSEMENT DE LA CONTINUITE ECOLOGIQUE SUR LE COUZON

DOSSIER DE DECLARATION D'INTERET GENERAL

Tronçon 4

Communes de Coise et Saint Denis sur Coise

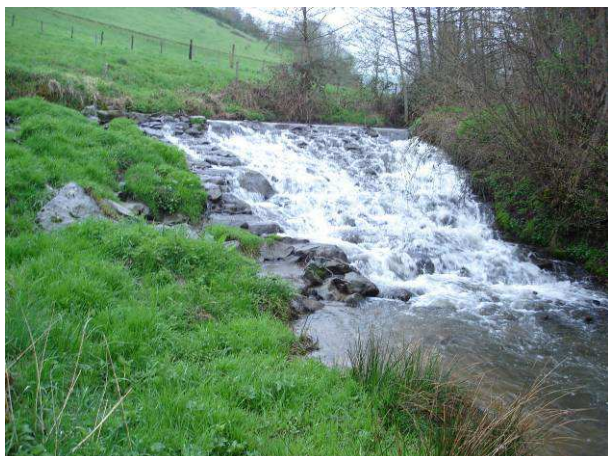
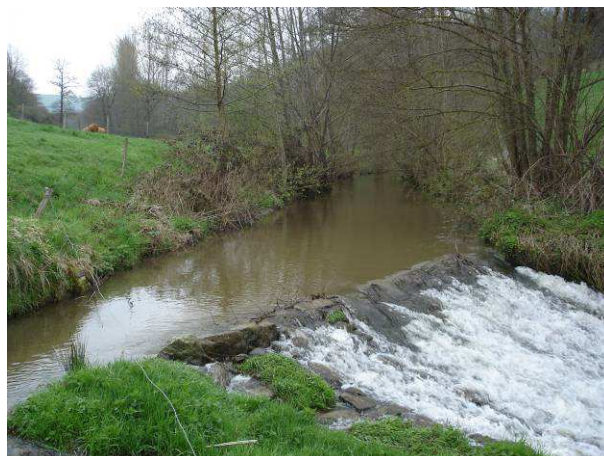
Seuil Minot

vue aval

vue amont

4 interventions seront réparties selon les conditions hydrauliques du cours d'eau et des parcelles riveraines. Elles sont prévues en période de basses eaux, d'une manière très générale en mai, juillet, et septembre/octobre. La durée de chaque intervention de travaux publics est de l'ordre de la demi-journée, excepté pour le dérasement complet dont la phase de travaux ne va pas excéder la journée.

- Désolidarisation de la crête de l'ouvrage en 2 phases espacées de 1 à 2 mois selon les conditions du milieu : enlèvement des pierres sur toute la largeur de l'ouvrage. Les blocs seront enlevés sur une hauteur de 50cm à chaque intervention.
- Désolidarisation d'une partie des blocs du parement pour favoriser les écoulements.
- Répartition des pierres dans le lit du cours d'eau en amont et en aval de l'ouvrage.
- Dérasement complet de l'ouvrage dans une 3^e phase.

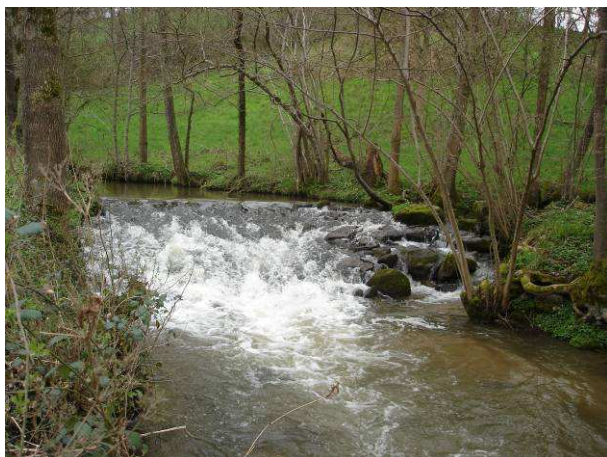
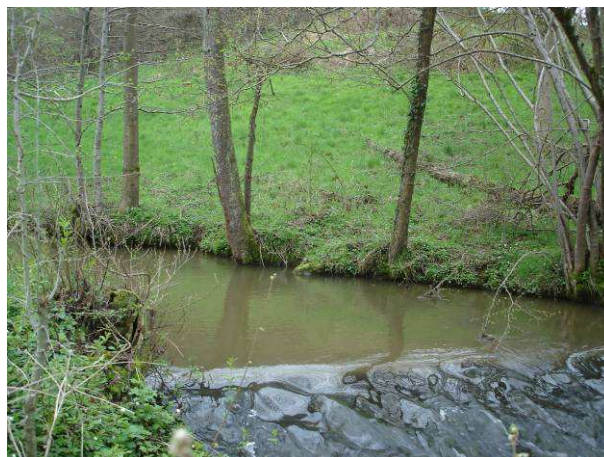
Seuil du Richoury

vue aval

vue amont

La hauteur de l'ouvrage étant modérée, une seule intervention est prévue en période de basses eaux. L'objectif est de laisser le Couzon dégrader la partie restante de l'ouvrage en rive droite sans intervention supplémentaire. L'ouvrage sera donc franchissable en rive gauche suite aux travaux.

- Désolidarisation de la crête de l'ouvrage : enlèvement des pierres en rive gauche en raison d'une dégradation déjà avancée. Les blocs seront désolidarisés sur une hauteur de 50cm.
- Désolidarisation des blocs du parement pour favoriser les écoulements en rive gauche.
- Répartition des pierres dans le lit du cours d'eau en amont et en aval de l'ouvrage.

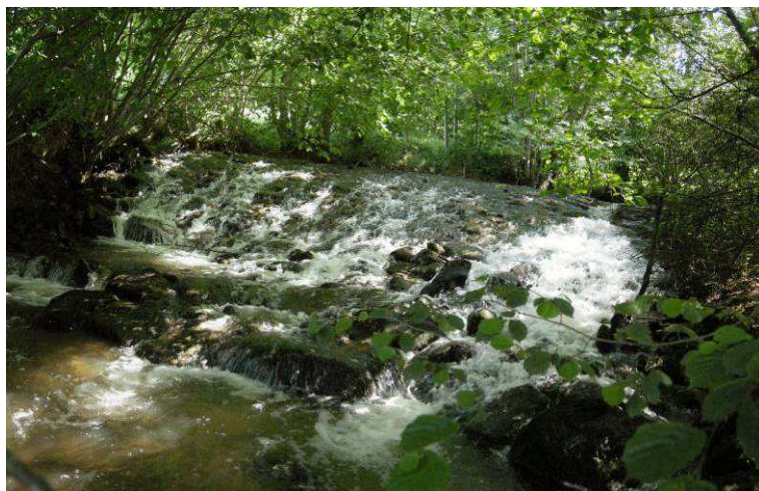
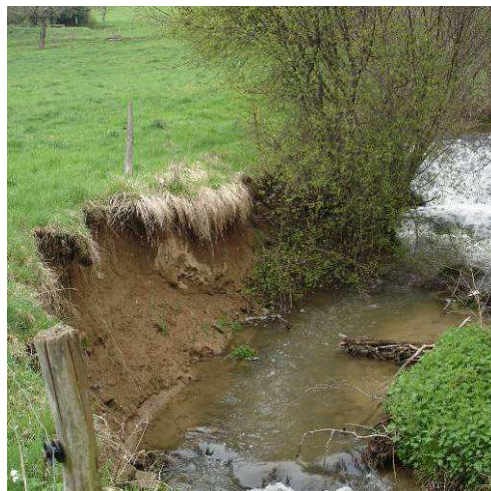
Seuil du Brulay

vue aval

vue amont

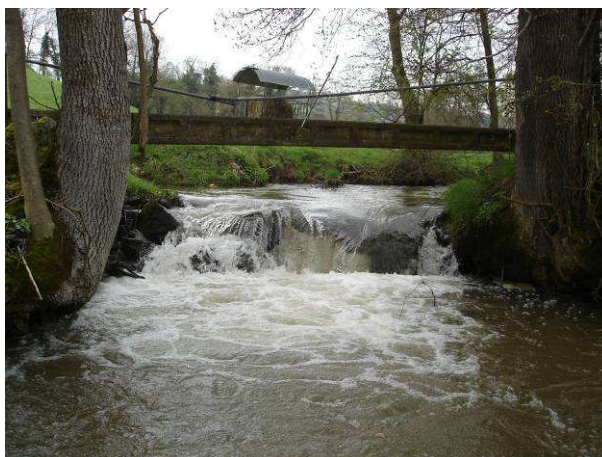
vue aval

DESCRIPTION DE L'OUVRAGE**Commune :** Coise**Hauteur de chute :** 0,7m**Largeur :** 3m**Influence amont sur la ligne d'eau :** < 30m**Franchissabilité (trf) :** 3/5**Impact transport solide :** Non**Etat de l'ouvrage :** Bon**Droit d'eau / usage :** Maintient du passage à gué de la Guillèrmière (passage privé)

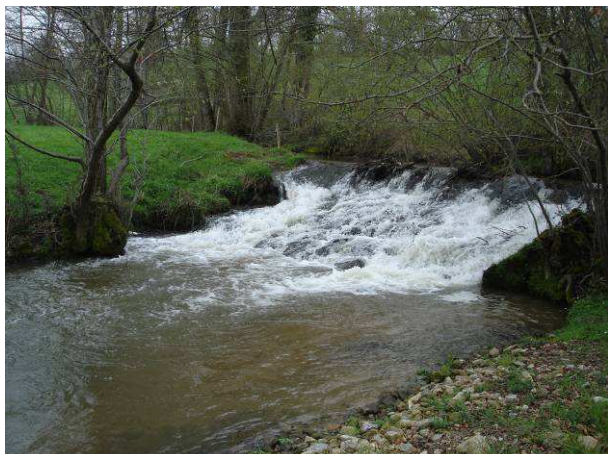
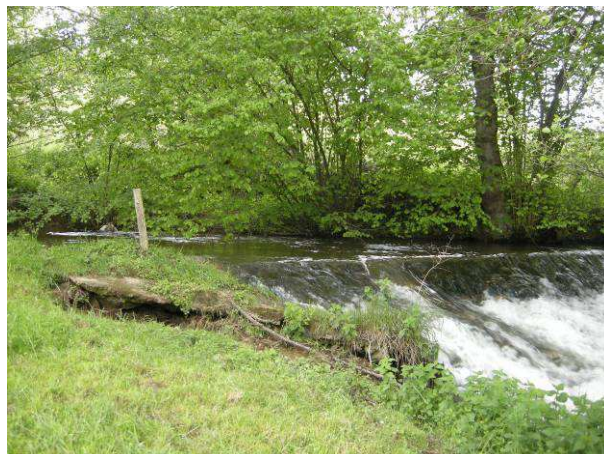
Seuil de la Guillèrmière

Vue aval

vue amont

Commentaires : Ce seuil, construit en pierres hourdées présente une rupture de pente marquée à proximité de la crête de l'ouvrage.
